Committente	Provincia di Rimini e Pesaro-Urbino		
Lavoro	Provvedimenti di Somma Urgenza per la messa in sicurezza del Ponte sul torrente San Marino in località Torello sulla S.P.258 R		
Tipologia di lavoro	Rinforzo strutturale delle pile, del pulvino e delle spalle del ponte		
Incarico	Consulenza per interventi di somma urgenza		
Data, periodo	Aprile 2008	Stato del lavoro	In corso

Descrizione sommaria: Rinforzo strutturale di pile e pulvini

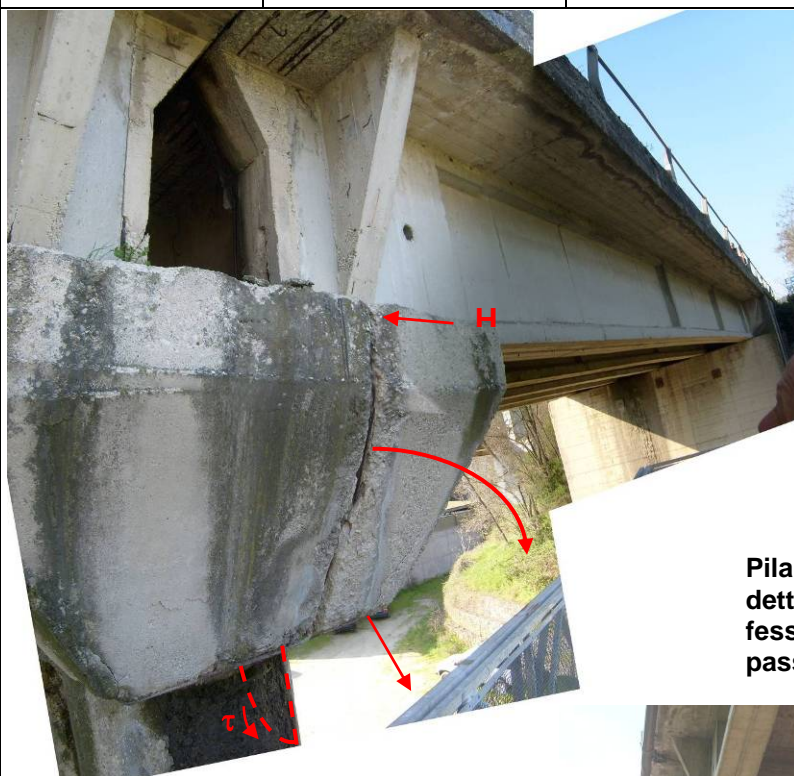
**Pila 1:
dettaglio
fessura
passante**

Recentemente è stata rilevata sul pulvino della pila n.1 del ponte una fessura aperta verticale passante di ampiezza massima pari a circa 30÷40 [mm] estesa a tutta la lunghezza del pulvino. Anche altri due pulvini presentavano fessure passanti, seppure di ampiezza limitata.

Le lesioni sui pulvini erano riconducibili alla mancanza/carenza di armatura trasversale nella porzione superiore degli stessi. Inoltre, la presenza di preoccupanti fessurazioni verticali da schiacciamento sulla sommità dei piloni delle pile, ha evidenziato, per questi ultimi, una probabile carenza di staffature.

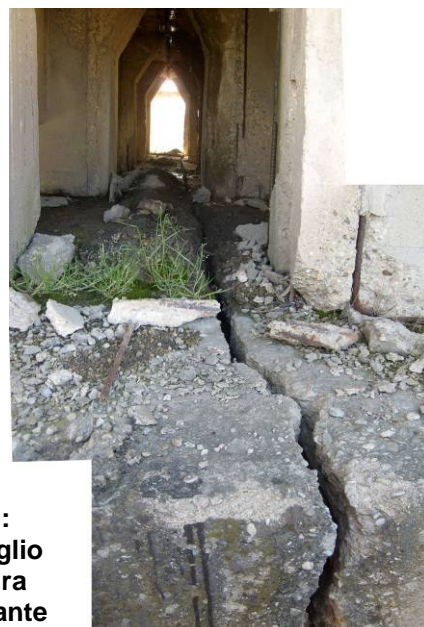
**Vista pulvino-impalcato lato San Leo:
possibili cinematismi di collasso**

Dal momento che i dissesti e le carenze rilevate sui pulvini e sui piloni delle pile erano tali da compromere pesantemente l'idoneità statica del manufatto nei confronti degli abituali carichi veicolari in transito, è stato attuato un primo immediato intervento di somma urgenza per la messa in sicurezza del ponte, prevedendo l'esecuzione dei seguenti interventi:

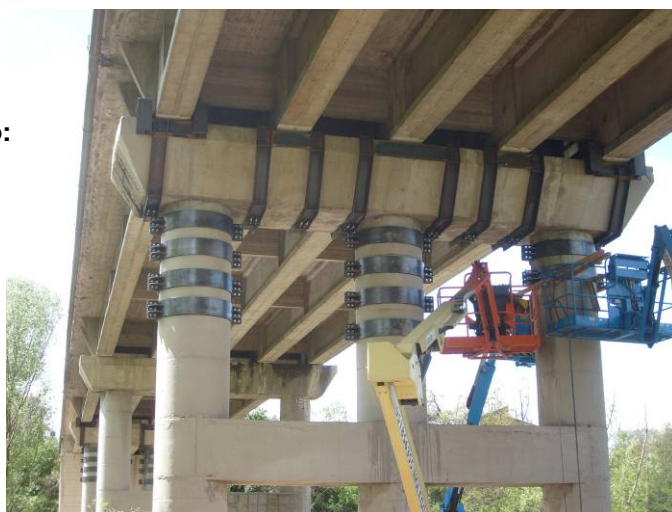
**Interventi di rinforzo di pulvino e pila
tramite cerchiature metalliche**

- a. Cerchiatura metallica dei pulvini e della sommità dei piloni, realizzata mediante piatti e profilati in acciaio del tipo UPN240 e HEA240 saldati e imbullonati. In particolare per i pulvini sono state previste in totale n.10 cerchiature delle quali n.4 a cavallo delle travi di bordo e n.6 a cavallo delle travi interne. Per la sommità dei piloni è stata prevista la cerchiatura mediante n.4 piatti calandrati di spessore 12 [mm] e altezza pari a 300 [m] distribuiti nei primi 2,00 [m].
- b. Risarcitura della lesione sul pulvino della pila n.1 mediante colaggio di malte e betoncini reoplastici a ritiro controllato.
