Committente	Republic of Malta – Ministry of the Environment Works Division Restoration Unit		
Lavoro	Studio delle condizioni di stabilità del palazzo Vilhena e dei fenomeni deformativi e relative cause che stanno coinvolgendo alcune parti del palazzo prospiciente la fortificazione perimetrale della città di M'Dina (Malta).		
Tipologia di lavoro	Programmazione delle indagini geognostiche in sito e installazione di una rete di monitoraggio geotecnico e strutturale sulle strutture interessate dai dissesti. Analisi geotecnica dei terreni di fondazione attraverso i test di laboratorio, le indagini geognostiche ed indagini storiografiche (case histories). Analisi mediante modellazione FEM (codice di calcolo PLAXIS) del progetto preliminare di consolidamento delle mura di fortificazione sottostanti Council Square.		
Incarico	Consulenza geotecnica propedeutica alla progettazione di interventi di consolidamento in fondazione e nelle strutture in elevazione.

Data, periodo	2001 – Luglio 2003	Stato del lavoro	Terminato

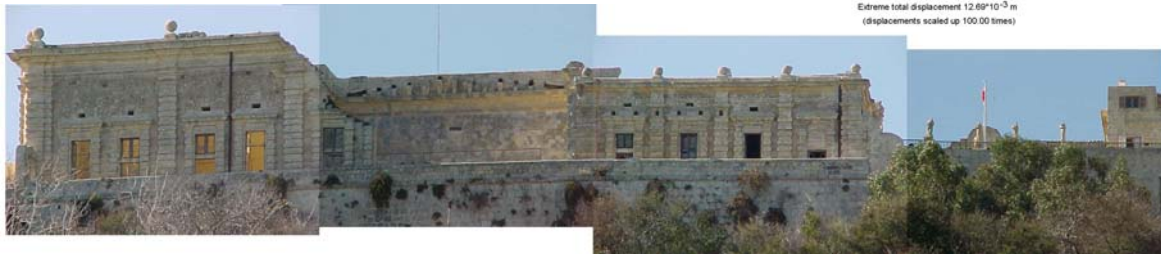
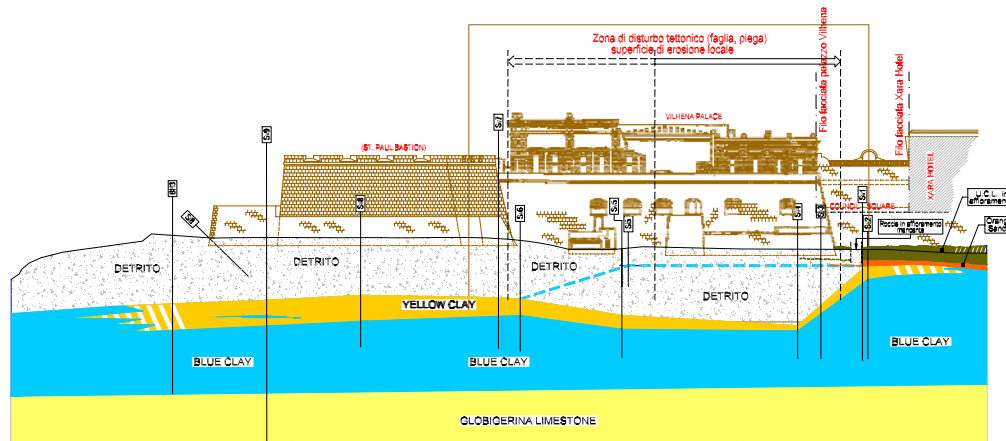
Deformed Mesh
 Extreme total displacement: $12.69 \cdot 10^{-3}$ m
 (displacements scaled up 100.00 times)
