Committente	Yara Italia SpA.		
Lavoro	Verifica statica delle banchine del porto canale di Ravenna in uso alla Yara Italia SpA		
Tipologia di lavoro	Programmazione indagini e verifica statica.		
Incarico	Consulenza tecnica.		
Data, periodo	2004/2005	Stato del lavoro	Concluso

Scheda n°: 102
Data: 05/05/2005

Prot. EN.SER.: S04031

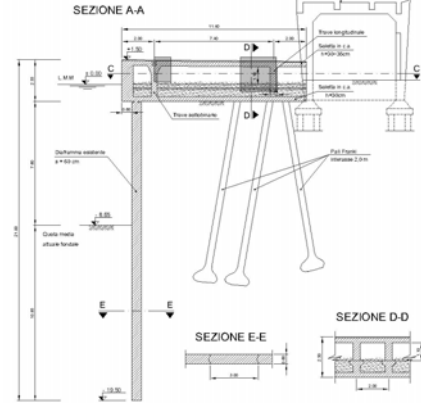
SEZIONE C-C

BANCHINA SUD
Scala 1:100

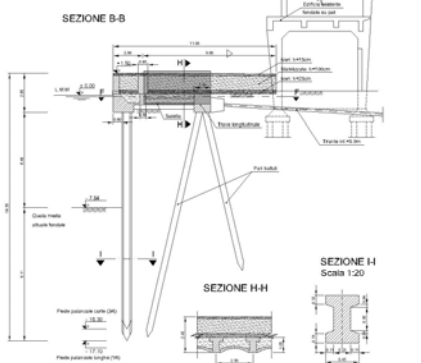
SEZIONE F-F

BANCHINA NORD
Scala 1:100
