### ANALISI DELLE CAUSE DEI MOVIMENTI LENTI E DELLE CONDIZIONI DI STABILITÀ DI UNA CONDOTTA PER ACQUA POSTA SU UN VERSANTE IN ARGILLE PLIOCENICHE.

Università di Bologna  
Facoltà di Ingegneria Civile  
Indirizzo Strutture

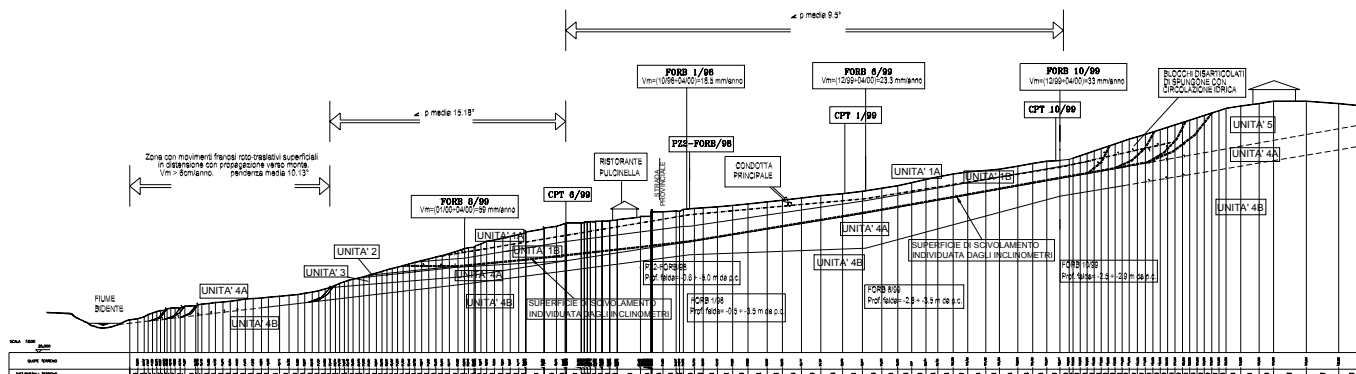
Figura 1: sezione stratigrafica del versante

In corrispondenza dell'inclinometro FORB1, posizionato nel versante a monte del Ristorante Pulcinella (si veda la sezione stratigrafica in figura 1), già dalle prime letture si è evidenziata la presenza di uno scorrimento profondo e molto lento all'interno del substrato argilloso (-13.5 m ÷ -14.5 m da p.c.); questa circostanza ha reso necessaria l'esecuzione, nel novembre 1999, d'alcune indagini integrative, consistenti nell'installazione di 5 ulteriori inclinometri (FORB6/99 ÷ FORB 10/99), 2 piezometri (Pz5/99 e Pz6/99) e l'effettuazione di alcune prove penetrometriche statiche meccaniche (CPT) e dinamiche (DPSH), per l'ampliamento del sistema di monitoraggio. Dall'analisi ed interpretazione delle letture inclinometriche, si ricava che tutto il versante è interessato da un movimento franoso assai lento, che si propaga in

Sulla base delle indagini disponibili s'individuano le seguenti unità stratigrafiche.

E' stato rilevato che le unità stratigrafiche 4A e 4B presentano una giacitura a franapoggio-

traversipoggio, con una pendenza di circa  $10^\circ \div 15^\circ$  sull'orizzontale.
