Committente	Yara Italia SpA.		
Lavoro	Verifica statica delle banchine del porto canale di Ravenna in uso alla Yara Italia SpA		
Tipologia di lavoro	Programmazione indagini e verifica statica.		
Incarico	Consulenza tecnica.		
Data, periodo	2004/2005	Stato del lavoro	Concluso

Scheda n°: 102
Data: 05/05/2005

Prot. EN.SER.: S04031

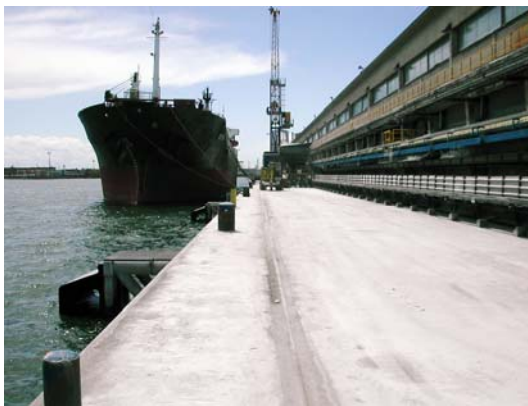
CARATTERIZZAZIONE GEOTECHNICA

QUOTE	UNIV	DESCRIZIONE	SP4M	IT	SP4C	SP4E	SP4F
0-0.30 m	12	Strutture di banchine in conglomerato massiccio	-	-	-	-	-
0.30-1.00 m	13	Ballate bruno con serti di argilla bruno a serti di argilla grigia	10-30	10-10	30-30	0	10-30
1.00-1.50 m	14	Argilla bruno	10-30	10-10	27	0	30-40
1.50-2.00 m	15	Alternanza di argilla bruno e serti di argilla grigia con serti di argilla bruno e serti di argilla grigia	10-30	10-10	28	0	40-60
2.00-2.50 m	16	Ballate bruno	10-30	10-10	30-30	0	30-30
