Provincia di Pesaro e Urbino – Ufficio Urbanistica

Istituto Statale d'Arte - Urbino (PU) - Accertamento della situazione statica del solaio posto al terzo piano del II lotto di fabbricazione

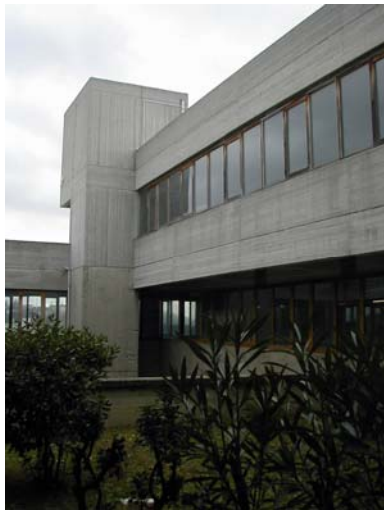
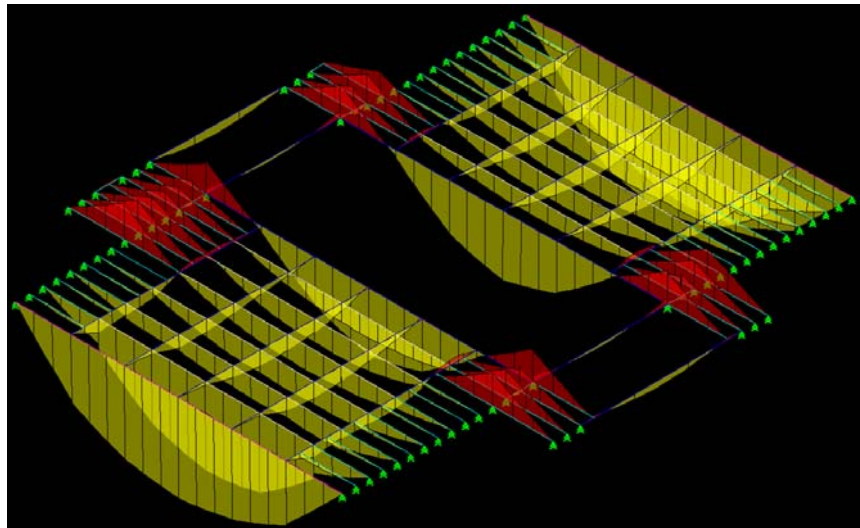
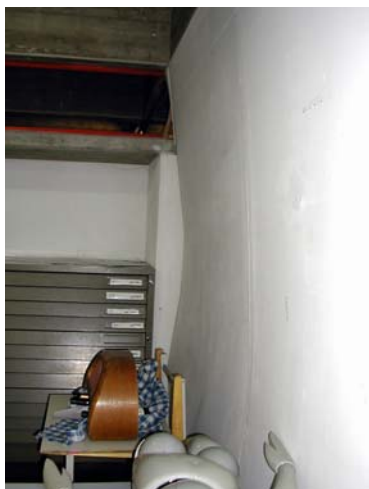
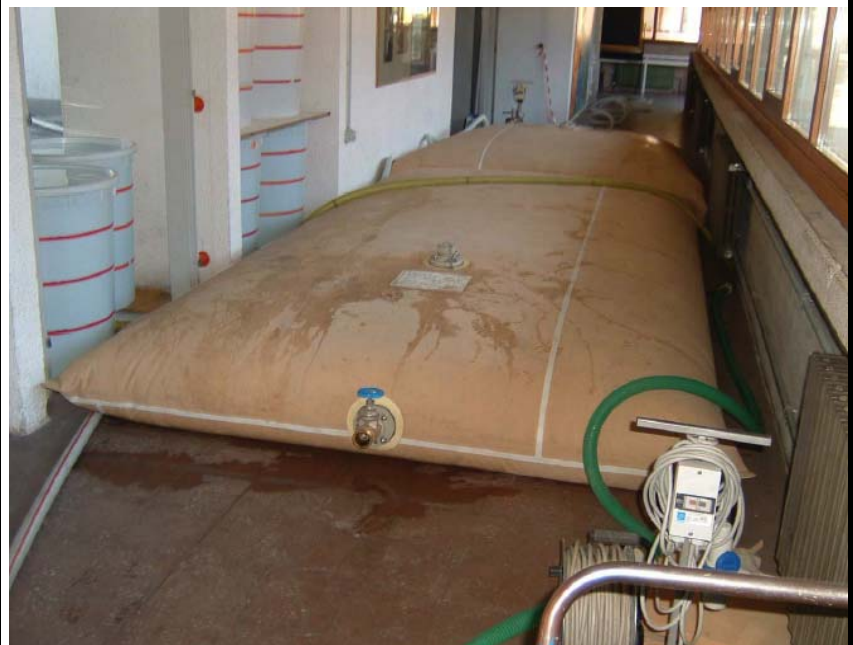
Il solaio nervato in c.c.a. ha luce pari a 22,00m e larghezza pari a 12,50m. Le 8 nervature longitudinali hanno interasse pari a 1,80m e dimensioni in sezione di 240mm x 600mm, mentre le 5 nervature trasversali hanno interasse pari a 3,60m e sezione di 120mm x 600mm. La soletta superiore ha spessore pari a 120mm. Il solaio risulta vincolato da setti in c.c.a. solo alle estremità delle nervature longitudinali, mentre sui due lati maggiori è libero (facciate parzialmente occupate da finestre).

A tal fine è stato intrapreso un processo di accertamento statico sulla struttura in esame conclusosi con una prova di carico sul solaio posto al terzo piano del II lotto di fabbricazione, considerato rappresentativo dei solai di cui sopra. Le precedenti fasi di indagine sono consistite in un rilievo geometrico-strutturale dell'edificio, in una serie di prove sui materiali costituenti le strutture ed in una analisi strutturale del solaio svolta con l'ausilio di elaboratore elettronico.

Le indagini sui materiali hanno confermato la classe di qualità dell'acciaio d'armatura (FeB44k) mentre hanno fornito un valore di circa 20MPa per la resistenza cubica a compressione del calcestruzzo (mentre la resistenza di progetto è di 25MPa) ed un peso specifico di circa 21kN/m³ (mentre un calcestruzzo di massa volumica normale dovrebbe avere un peso specifico di circa 24kN/m³).
