Committente	Provincia di Rimini		
Lavoro	STRADA PROVINCIALE N.17 "SALUDECESE", S.GIOVANNI IN MARIGNANO (RN)		
Tipologia di lavoro	Consulenza ed assistenza per i lavori di sistemazione delle strada		
Incarico	Consulenza per l'individuazione delle cause del degrado della pavimentazione della strada ed assistenza ai lavori di sistemazione mediante stabilizzazione a calce e cemento del sottofondo e riciclaggio degli strati in conglomerato bituminoso con la tecnica del bitume schiumato additivato a cemento.		
Data, periodo	Marzo 2001–Giugno 2002	Stato del lavoro	Ultimato

Scheda n°: 69

STRADA PROVINCIALE N.17 "SALUDECESE", S.GIOVANNI IN MARIGNANO (RN)

Consulenza ed assistenza per i lavori di sistemazione delle strada

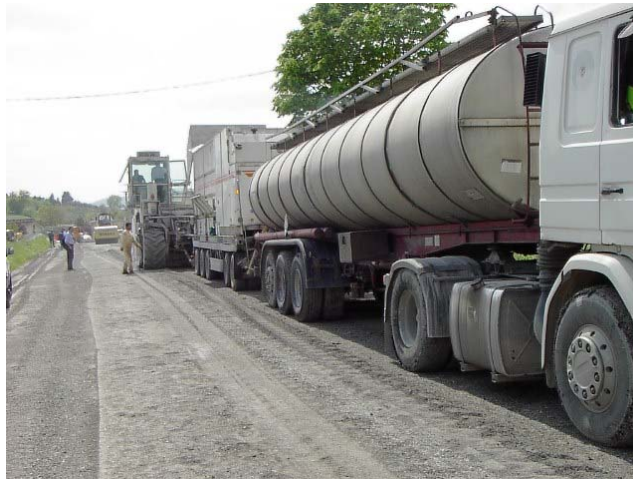
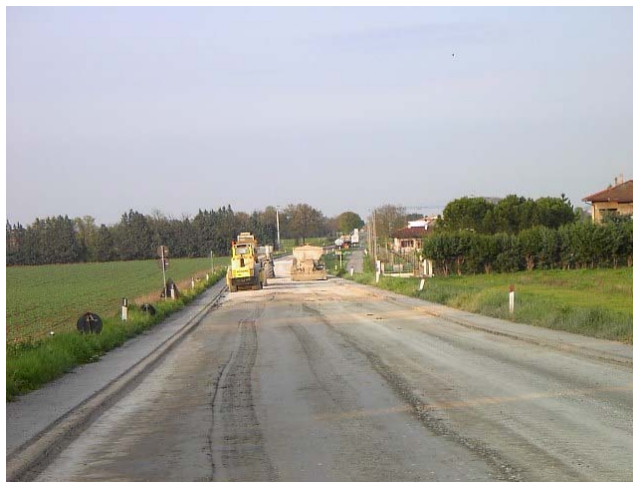
La strada in questione presentava una situazione di degrado di alcune porzioni della pavimentazione, consistenti in avvallamenti e fessurazione a "pelle di coccodrillo" del manto in conglomerato bituminoso. Su incarico dell'Amministrazione Provinciale di Rimini, è stata effettuata una campagna di indagini volta ad individuare le cause dei dissesti della strada. Sono state effettuate le seguenti prove in sito e di laboratorio:

L'analisi dei risultati delle indagini effettuate ha permesso di individuare le principali cause del degrado della strada nella mancanza degli spessori di progetto degli strati in conglomerato bituminoso e dello strato di fondazione e nelle insufficienti caratteristiche meccaniche di quest'ultimo.

L'intervento di risanamento è consistito nella stabilizzazione a calce e cemento della fondazione esistente e nel riciclaggio degli strati in conglomerato bituminoso mediante la tecnica del bitume schiumato additivato a cemento.

L'attività di assistenza per i lavori di sistemazione è stata svolta mediante sopralluoghi per controllare la corretta esecuzione degli stessi e attraverso la programmazione e l'interpretazione di una nuova campagna di indagini, simile a quella precedentemente descritta, per verificare il risultato ottenuto. I lavori effettuati hanno effettivamente conferito alla fondazione adeguata capacità portante e all'intera sovrastruttura adeguate caratteristiche meccaniche.
